# Reporte Preliminar Sismo Mw 7.4, San José del Palmar, Colombia 10-Ago-2026

## Reporte preliminar de reconocimiento virtual

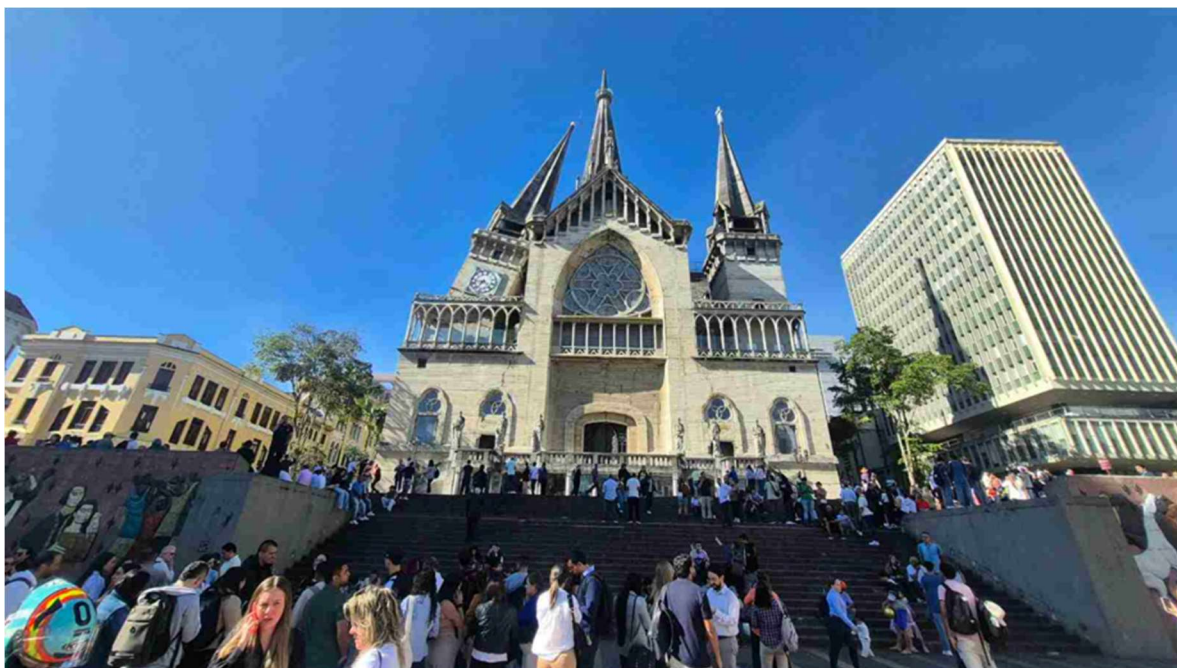
Entre los casos reportados se encuentran daños en edificaciones de mampostería no reforzada, incluyendo algunas estructuras de carácter patrimonial. Entre estos casos destaca la Basílica de Manizales, que presentó daños severos (**Figura 3.1**).

**Figura 3.1.** Daño de la Basílica de Manizales (La Patria, 2026).

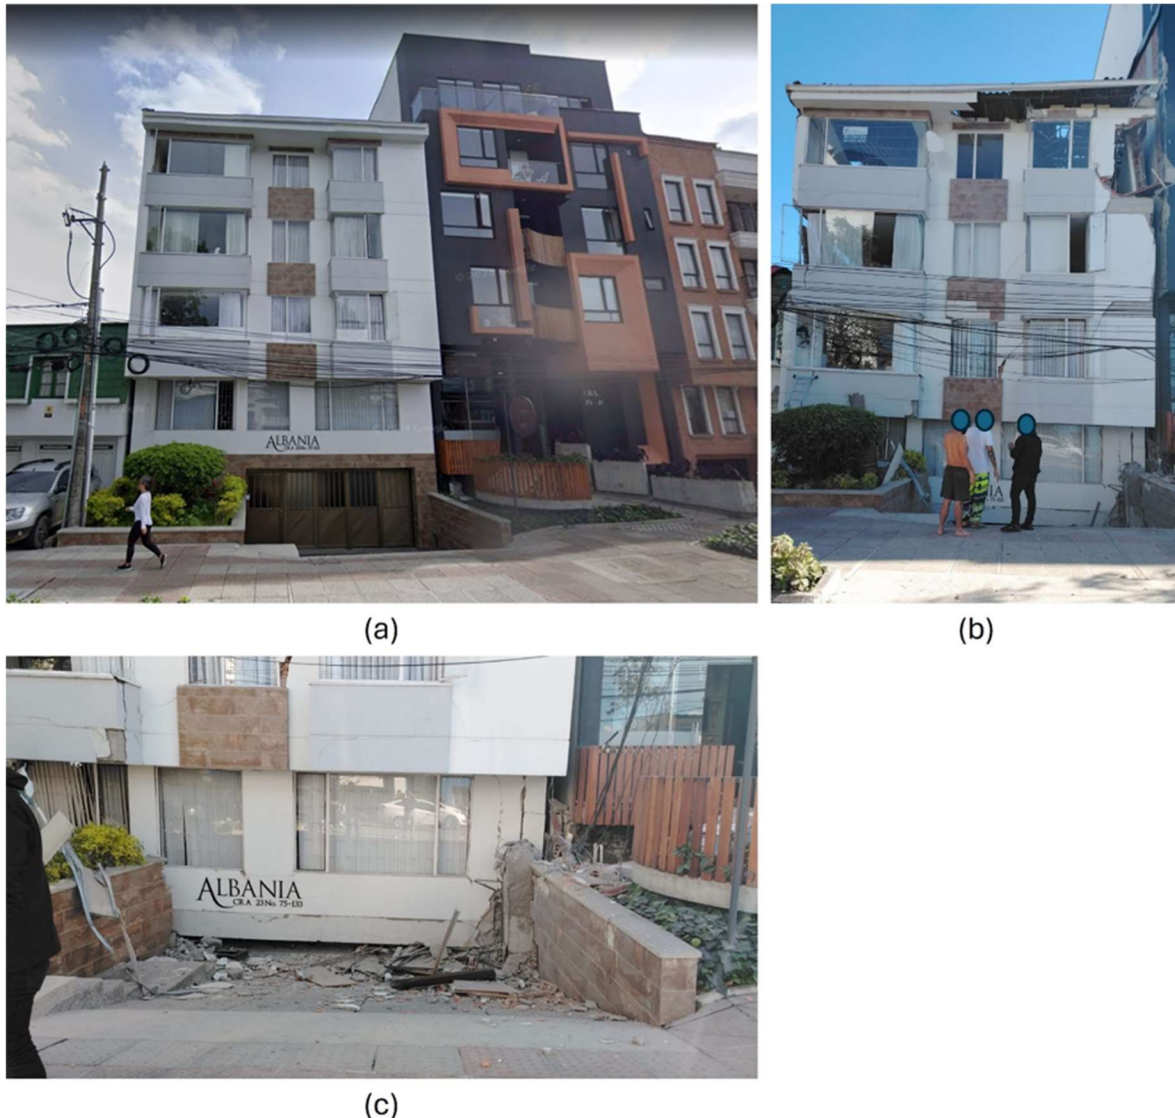
La **Figura 3.2** muestra un edificio de cinco pisos en Manizales que presentó un colapso concentrado en el primer piso. El patrón observado podría ser consistente con la presencia de un piso débil, aunque esta hipótesis deberá ser verificada mediante una inspección detallada en campo. Por su parte, la **Figura 3.3** presenta un edificio de ocho pisos con daño severo en columnas del primer piso. En las imágenes se observan traslapios de refuerzo longitudinal ubicados aproximadamente a media altura de las columnas, una condición que podría haber contribuido al deterioro del núcleo de concreto y al daño observado.

**Figura 3.2.** Colapso de primer piso en edificio ubicado en la ciudad de Manizales (a) Foto antes del sismo (Google Maps, 2026a), (b) & (c) Fotos después del sismo mostrando el colapso parcial de la estructura (Fuente: fotografías proporcionadas por Juan Ocampo, vía WhatsApp).

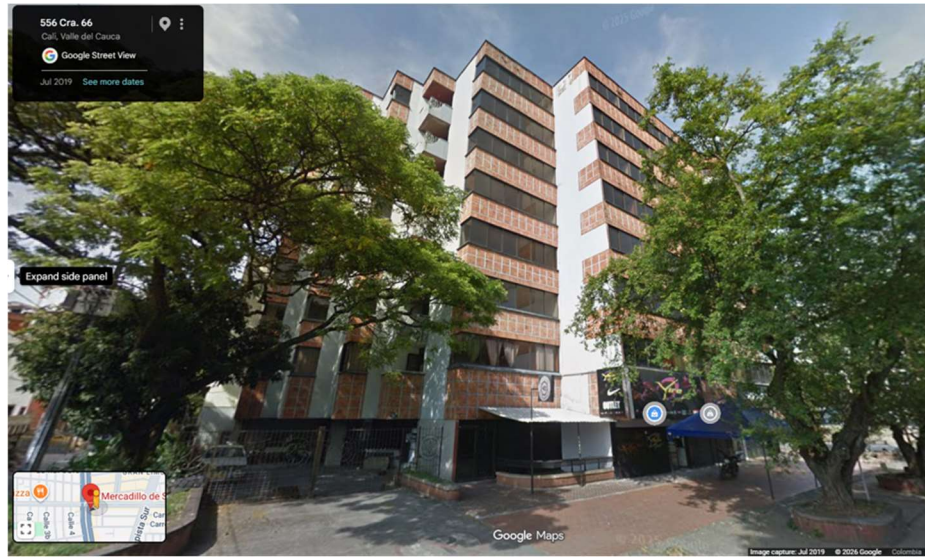
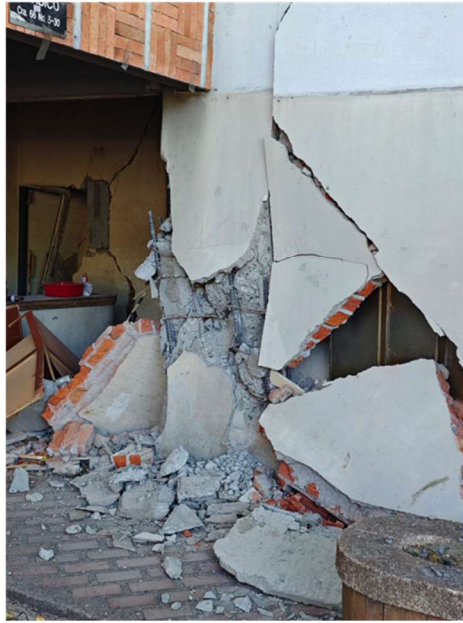
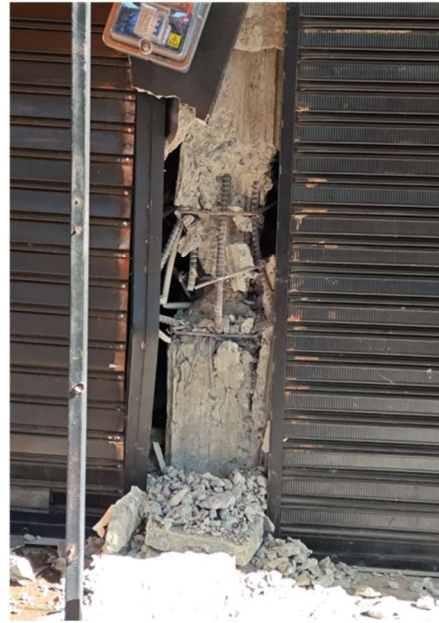
**Figura 3.3.** Daños observados en estructura de pórticos de concreto reforzado en Cali (a) Foto antes del sismo (Google Maps, 2026b), (b) & (c) Fotos después del sismo mostrando daños en los elementos de concretos reforzado (fotos por Albert Ortiz).

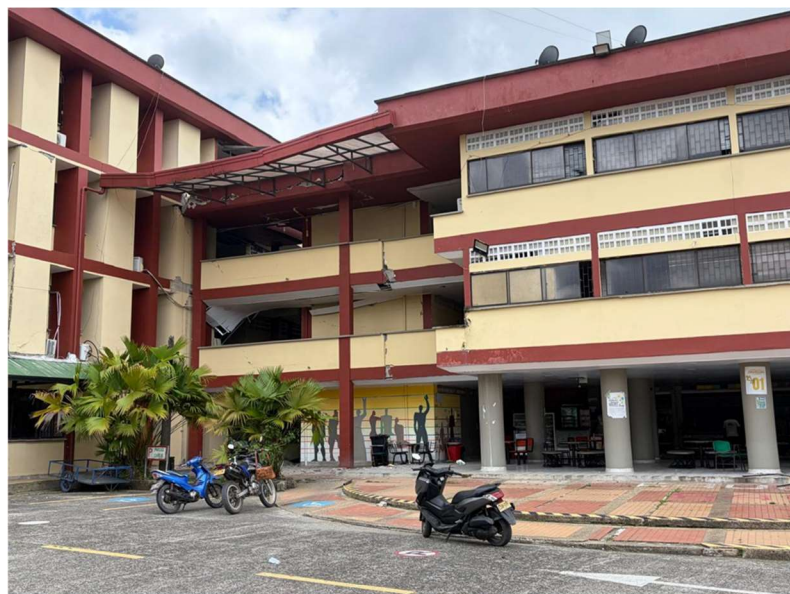
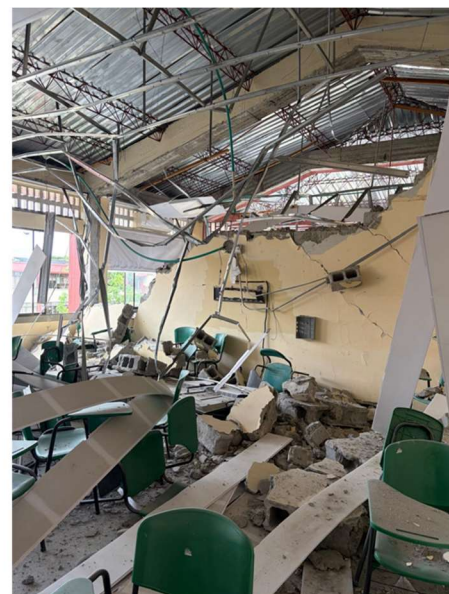
Finalmente, la **Figura 3.4** muestra afectaciones en edificaciones de la Universidad del Chocó, de aproximadamente tres a cuatro pisos de altura. En este caso se observan daños principalmente en divisiones de mampostería y en elementos no estructurales, incluyendo afectaciones en las cubiertas.

**Figura 3.4.** Daños observados en la Universidad Tecnológica del Choco, en Quibdó. Fuente: fotografías proporcionadas por el profesor Gentil Ayala, vía WhatsApp.
