# Reporte Preliminar Sismo Mw 7.4, San José del Palmar, Colombia 10-Ago-2026

## Reporte preliminar de reconocimiento virtual

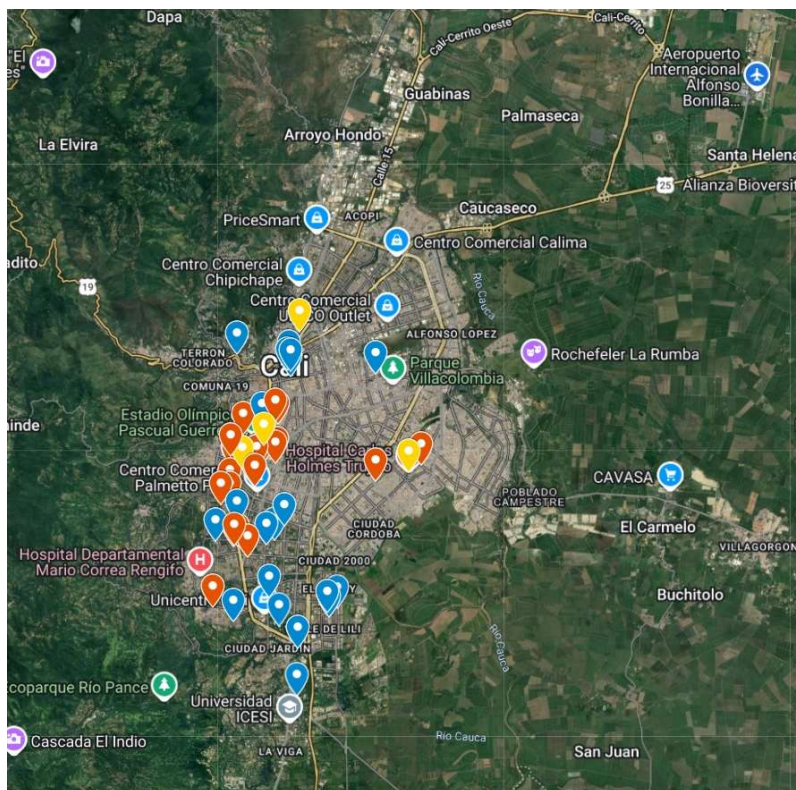
**Figura 3.5.** Localización de edificios e instituciones reportados por el equipo de la Universidad del Valle (Ortiz, 2026).

Como complemento a los casos anteriores, la **Figura 3.5** muestra la localización de los edificios e instituciones de acuerdo con el reporte preliminar del equipo de la Universidad del Valle, liderado por el profesor Albert Ortiz. En rojo se indican las estructuras colapsadas y en amarillo aquellas con algún tipo de afectación. Agradecemos a Marcela Perlaza por la elaboración del mapa y a los estudiantes Eduardo Arzayuz y Maia Insuasty por su apoyo.
